# 3-D-Vermessung und Analyse der Fertigung eines Curved Panels auf der Igelbaulehre

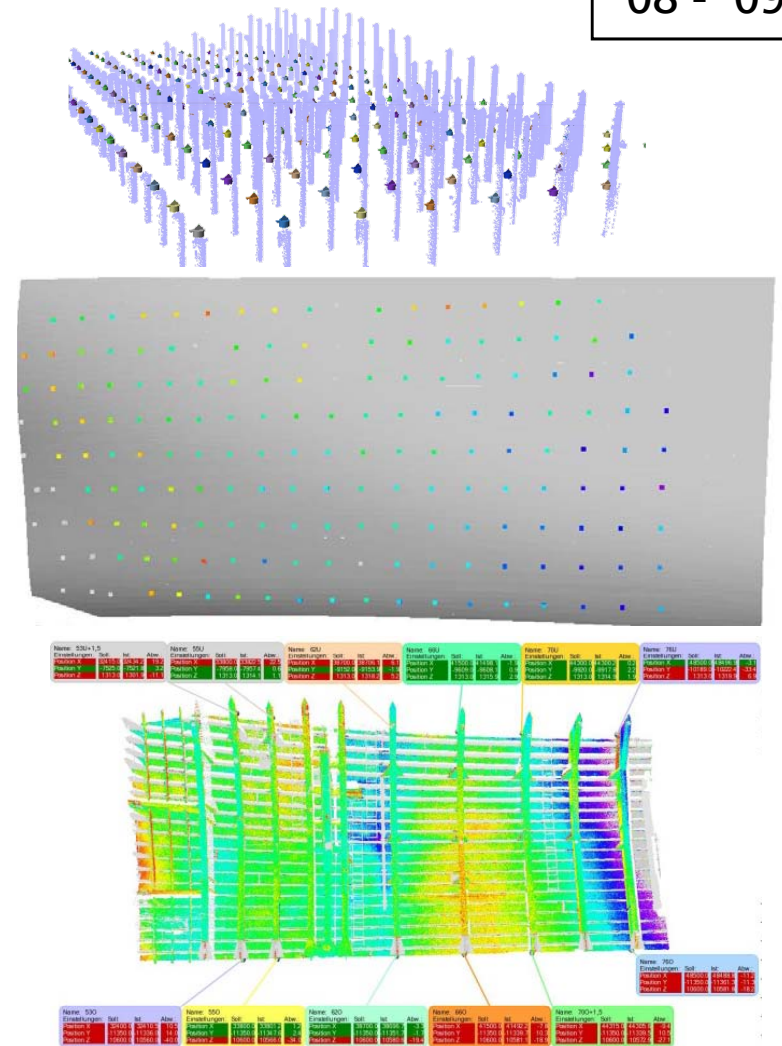
- Die eingerichtete Igelbaulehre und das Paneel werden in verschiedenen Bauzuständen mittels 3-D-Laserscanner erfasst.
- Methoden für die Messung im Schiffskoordinatensystem werden entwickelt.
